ENERJ MEETING PARIS 2026

Rénovation globale d'une copropriété de 34 lgts

Bilan 8 ans après les travaux

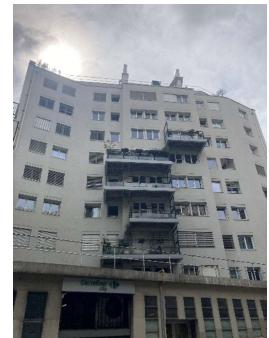
Bâtiment après travaux en 2025

- ITE des murs
- Création de balcons
- Menuiseries double vitrage
- Occultations extérieures
- Ventilation hygro B
- Création d'un sas d'entrée
- Etanchéité et isolation de la toiture terrasse.
- Rénovation de la chufferie avec 3 chaudières gaz THPE en cascade et préchauffage solaire de l'ECS.
- Equilibrage de la distribution et remplacement des Tés de réglage.

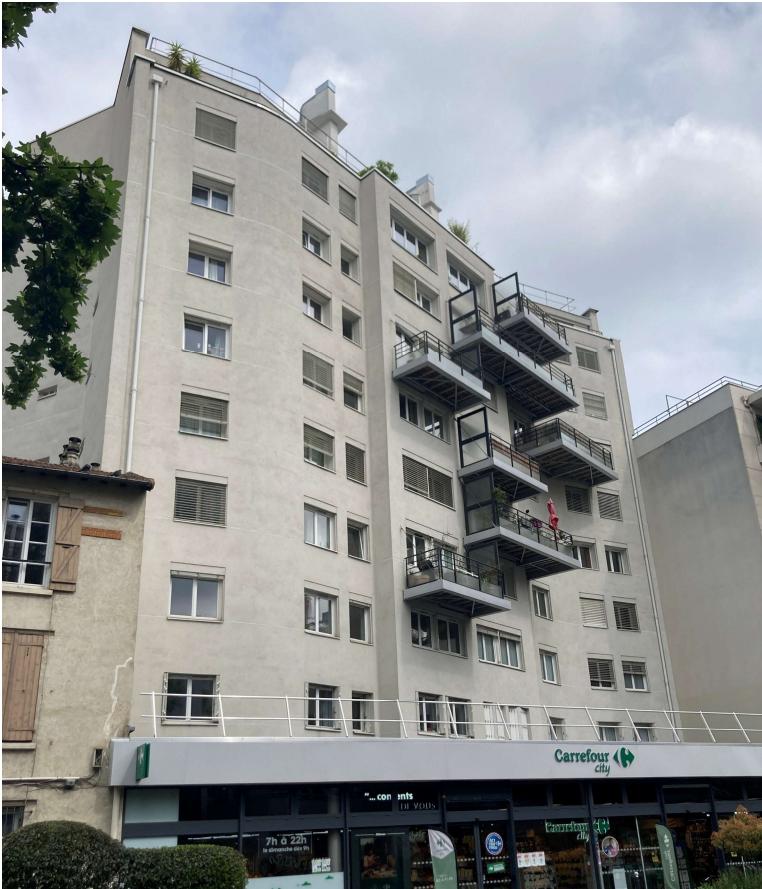
Bâtiment après la rénovation globale

- **Une adaptation aux fortes chaleurs dans la ville de Paris**
- **Une création de m² appréciée des copropriétaires**
- **Une résolution des désordres humidité au sein des logements**

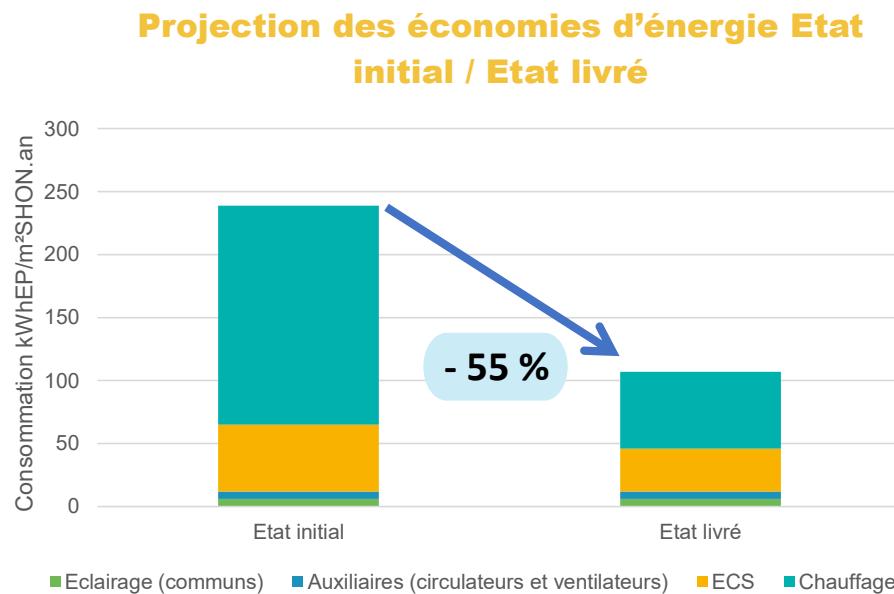
Objectifs visés lors de l'étude

Résultats obtenus à partir du Logiciel BAO Promodul Evolution SED en méthode ouverte calée sur les consommations fioul pour l'état initial et estimée à partir de ce modèle pour l'état livré.

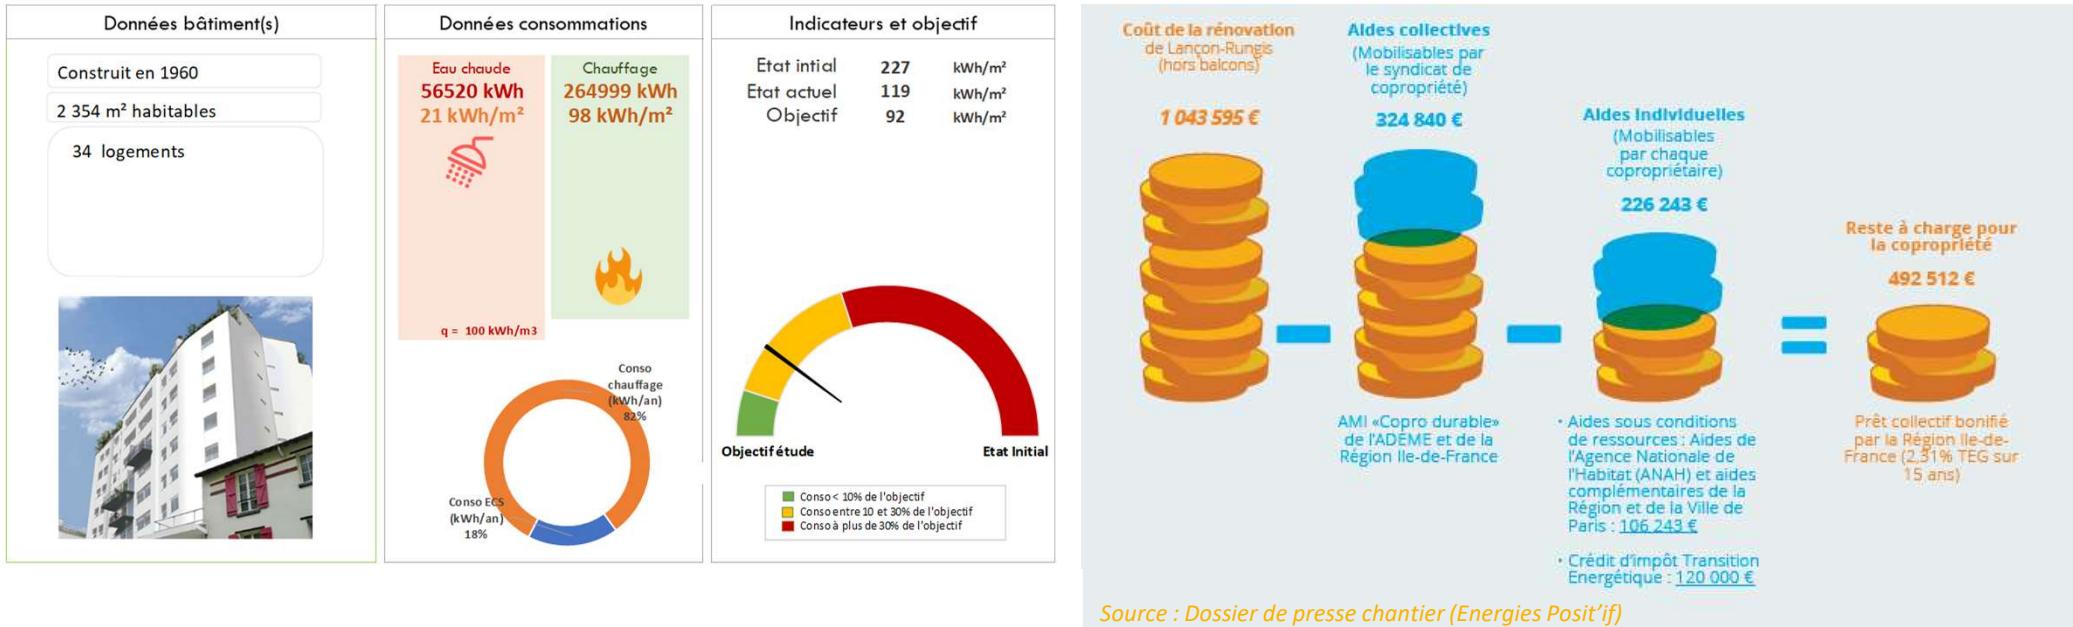
Bilan de l'opération

Evolution par rapport à l'état rénové

Economie facture (€) -40 k€/an

Reste à charge par appartement moyen de 14 500 €

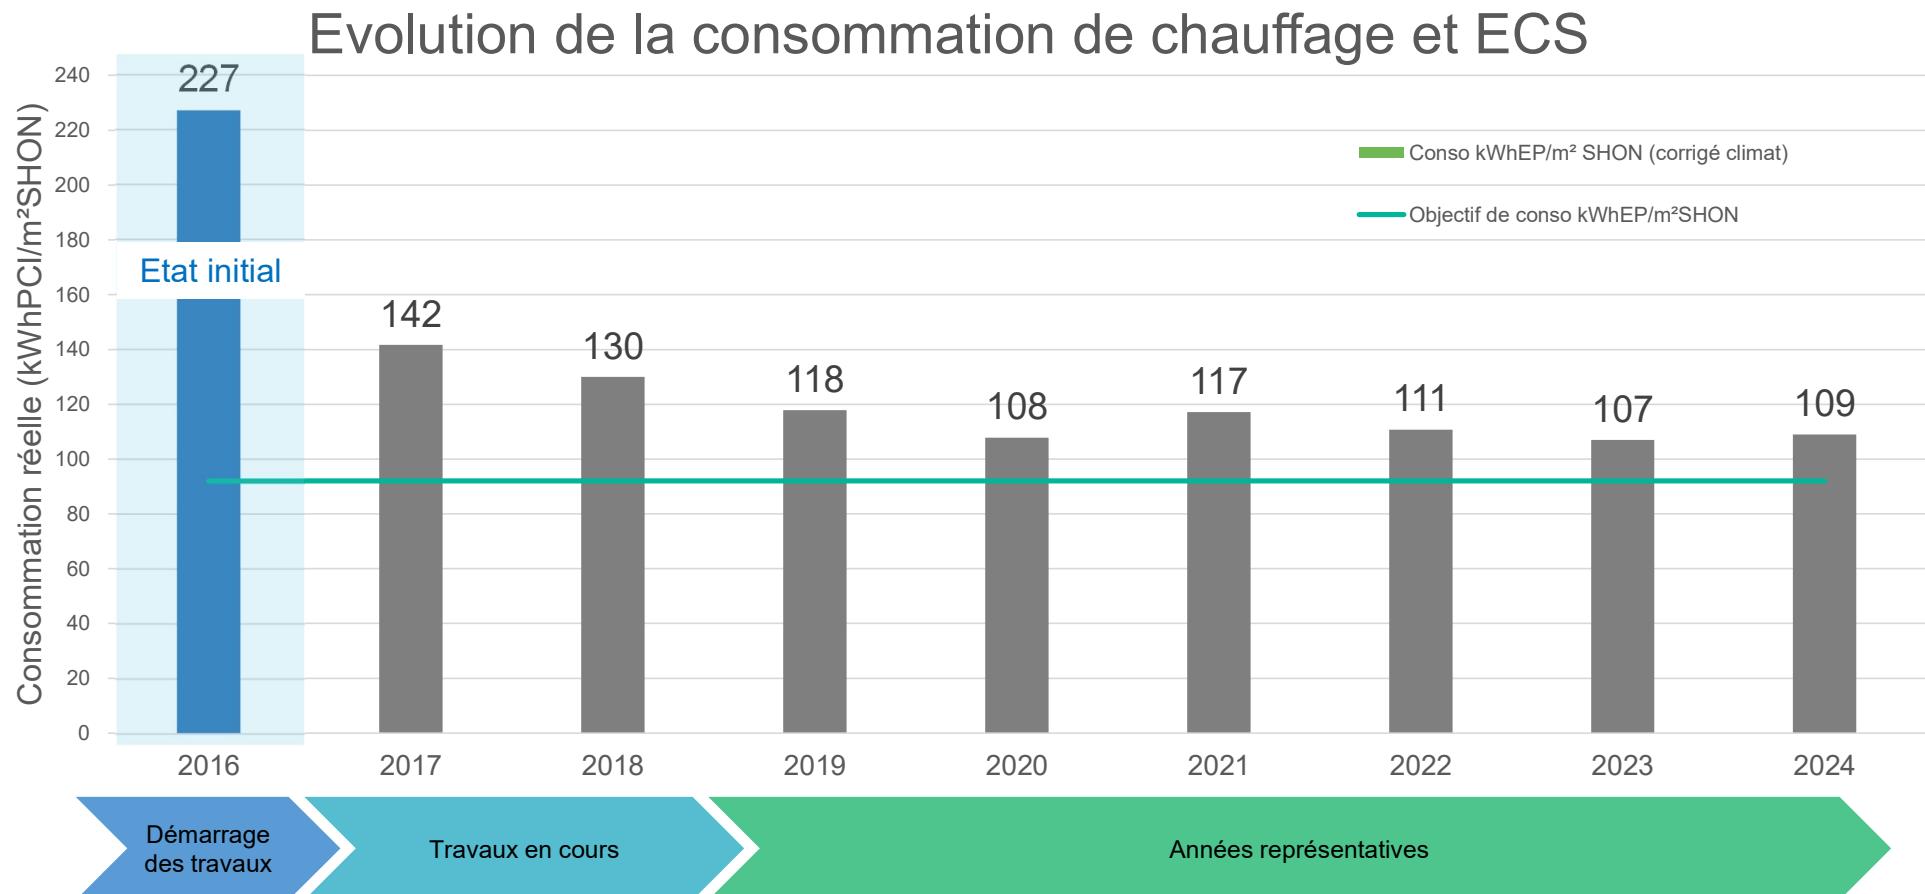
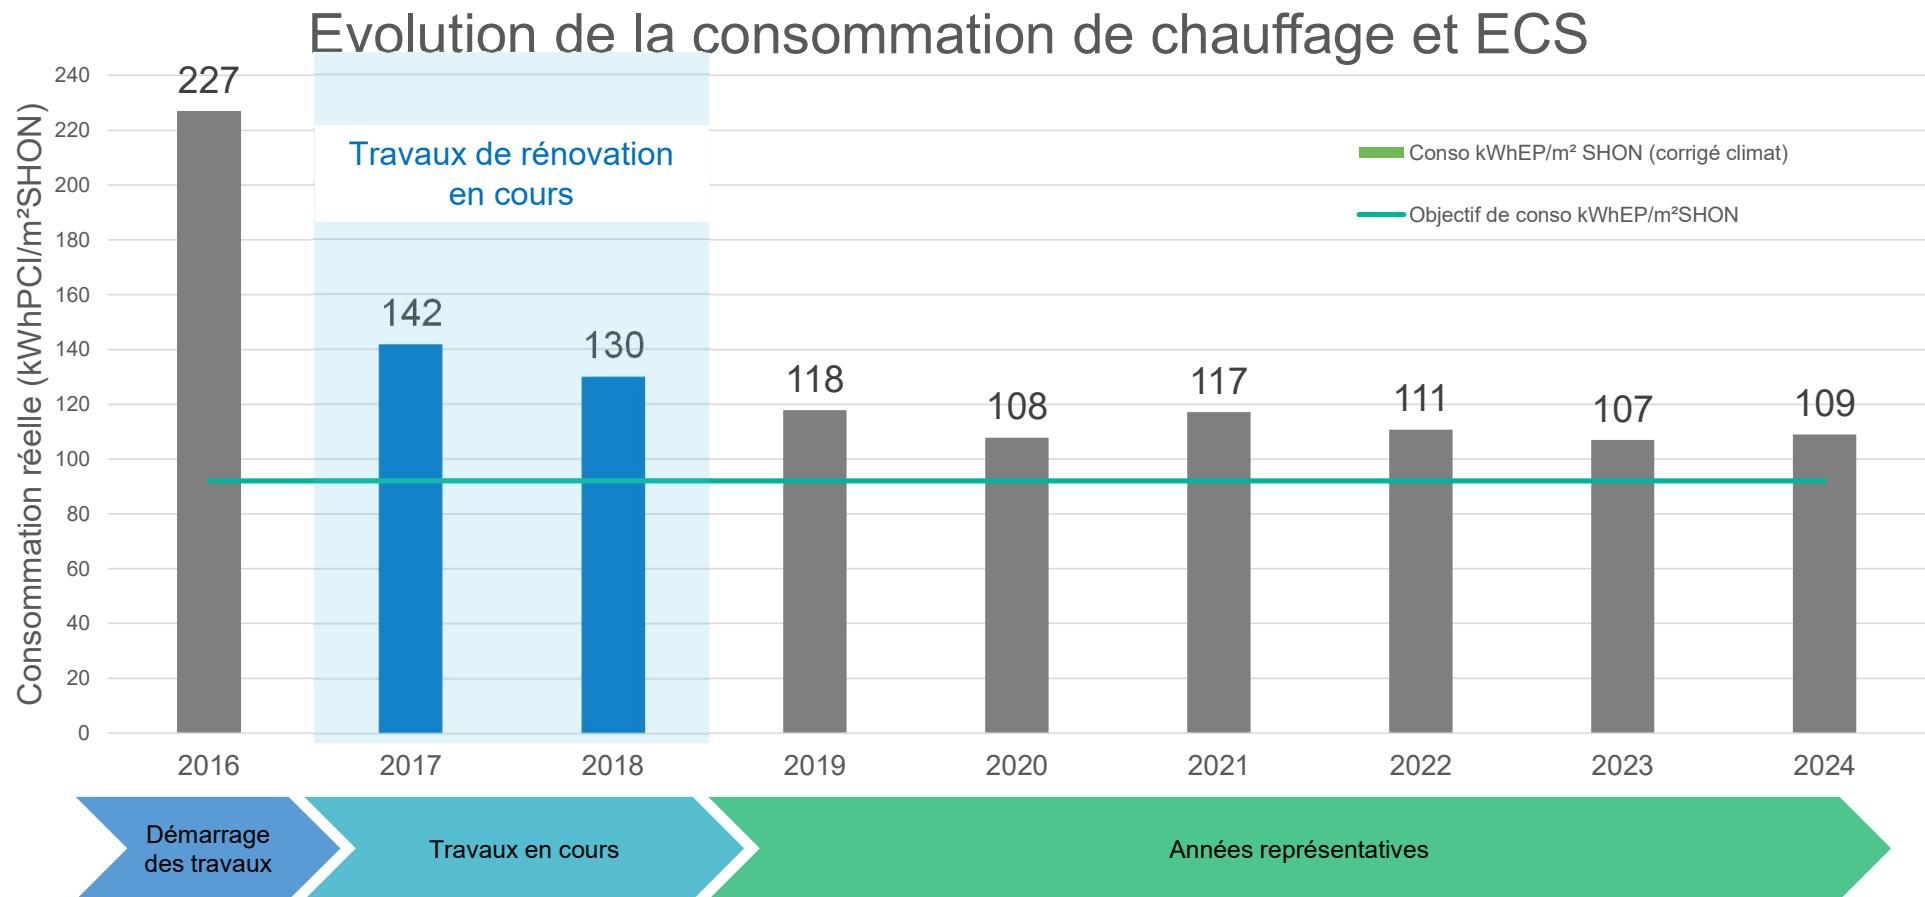
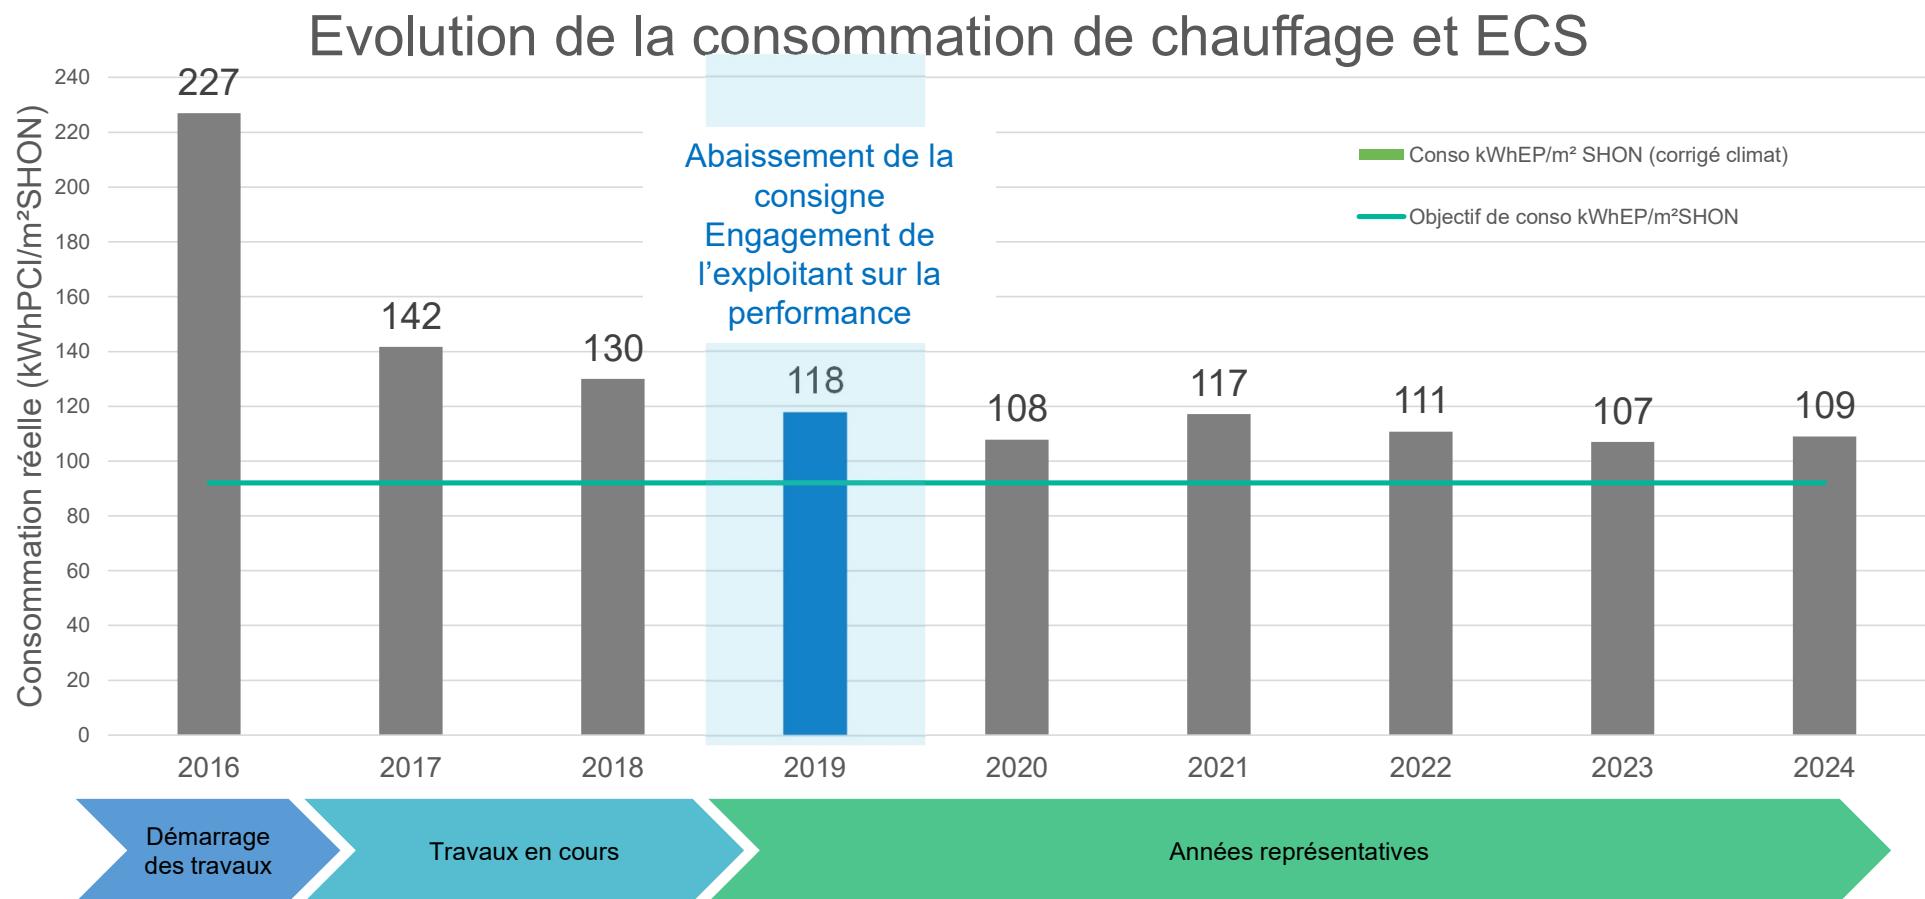
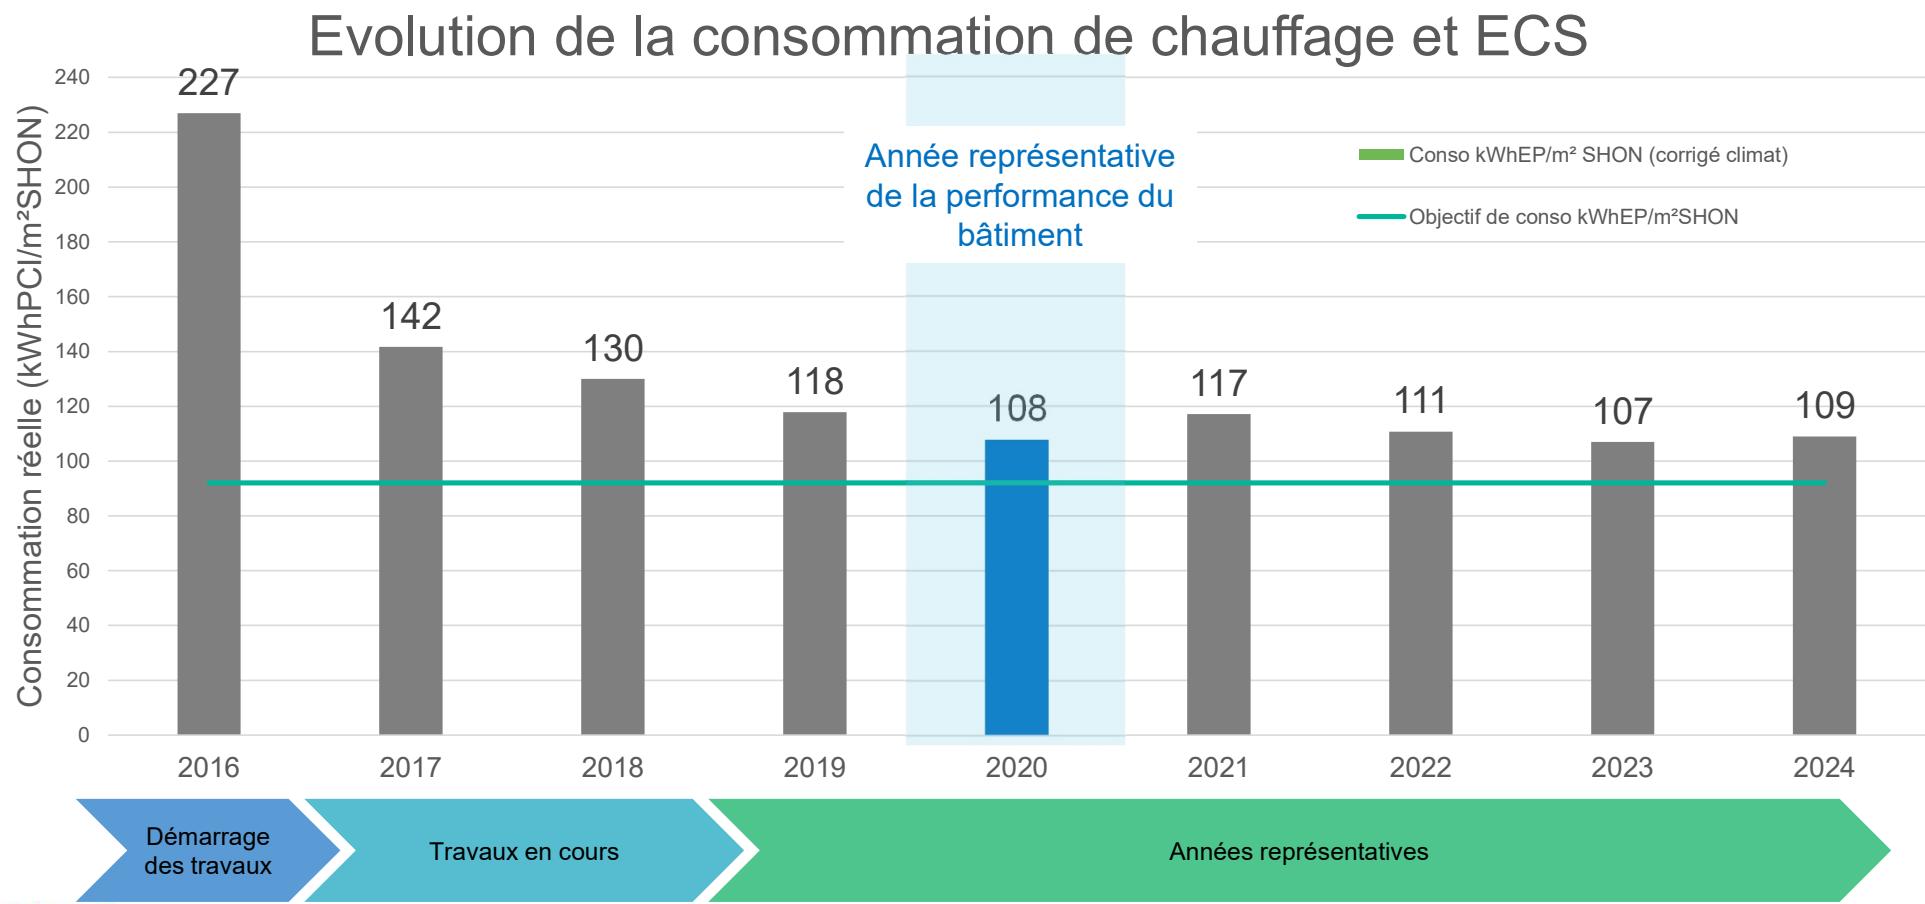
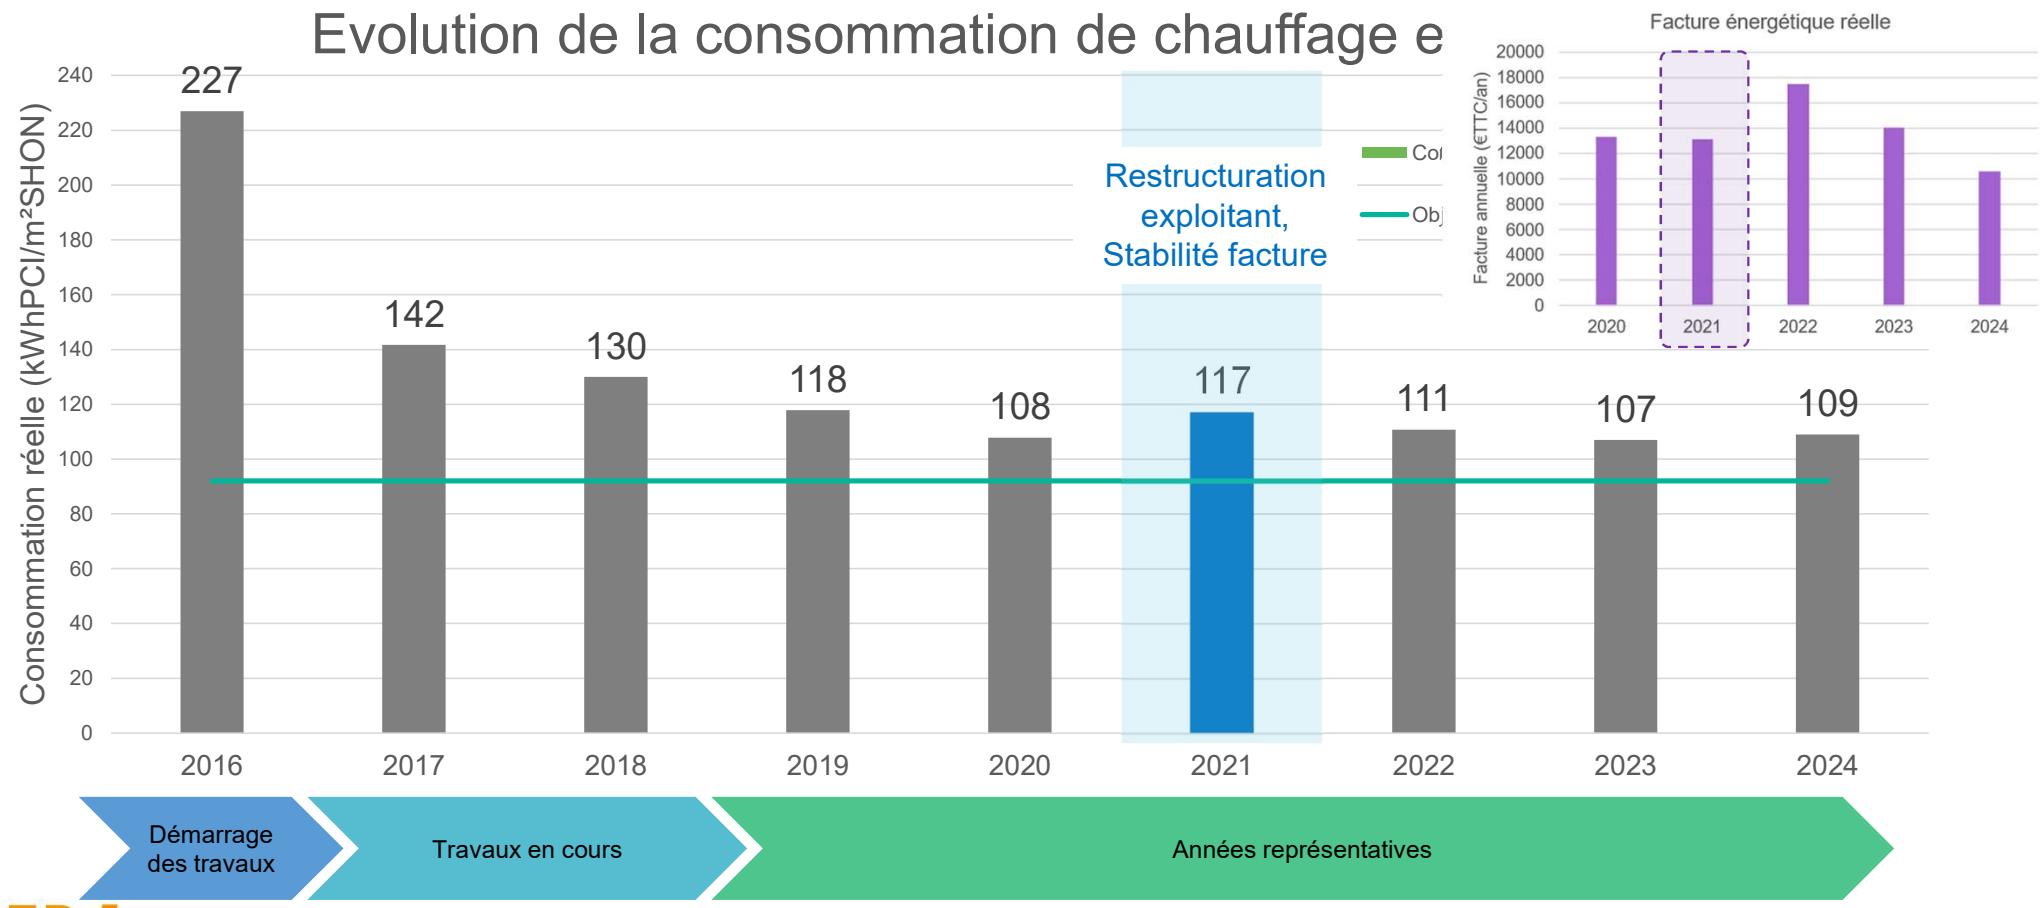
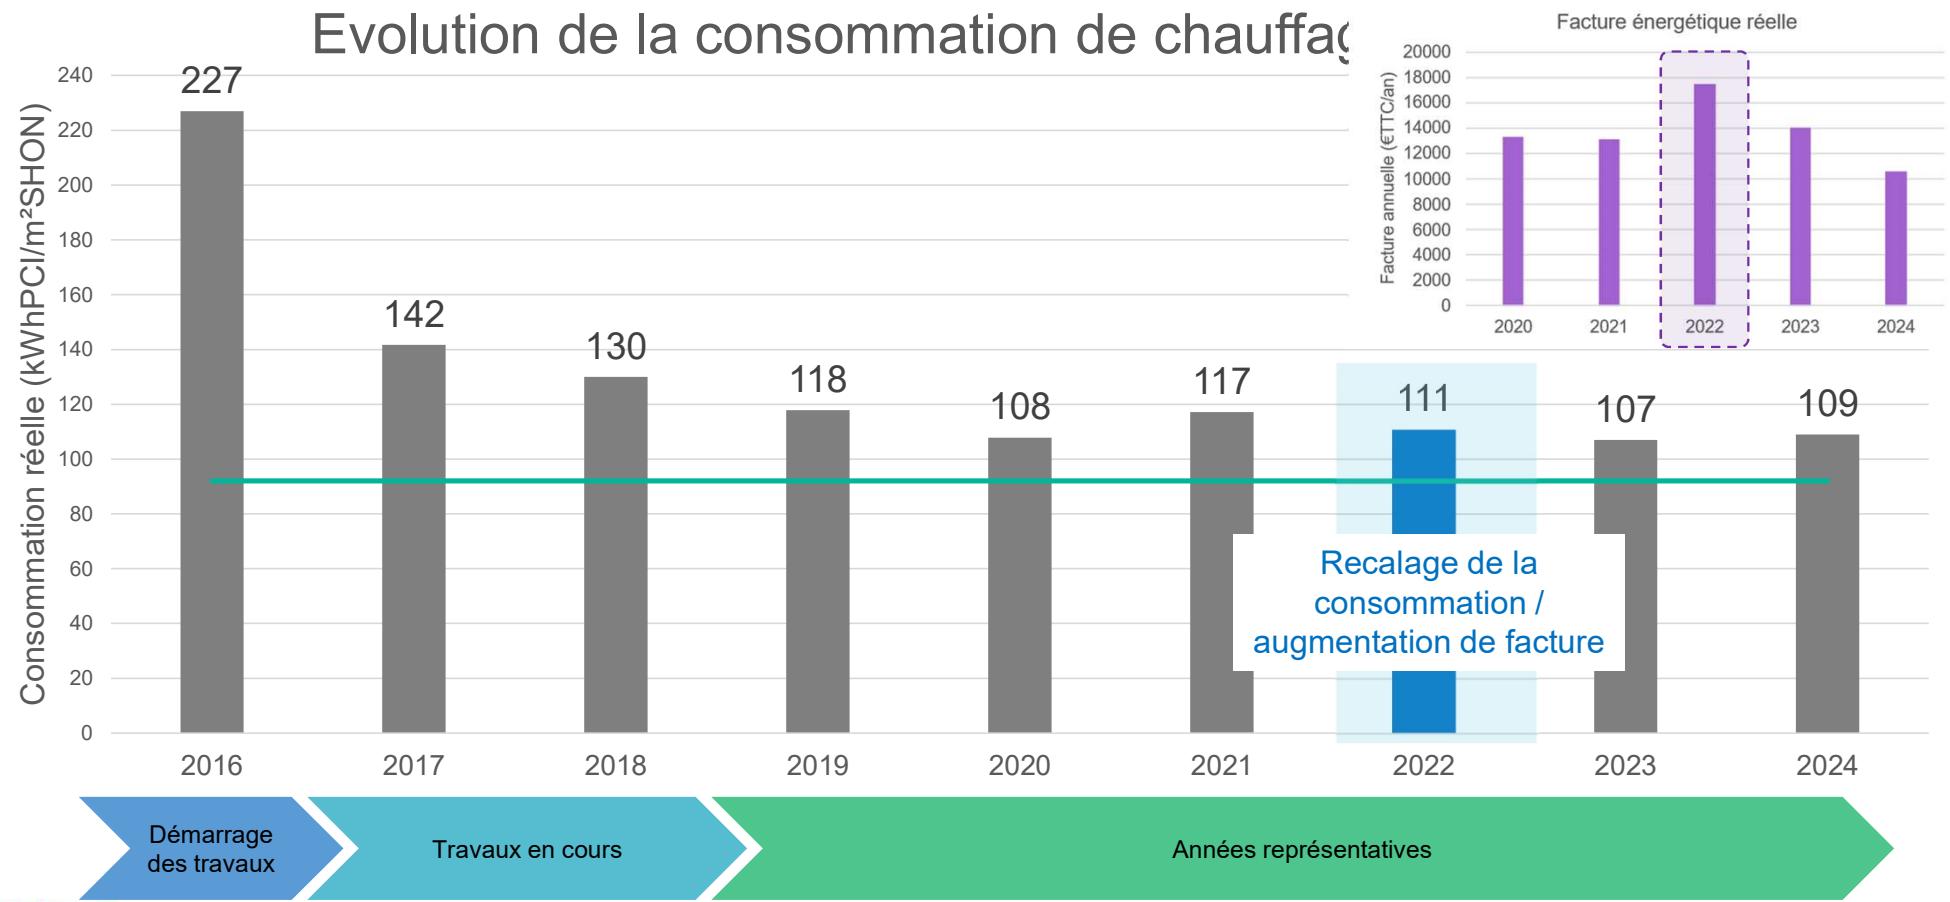
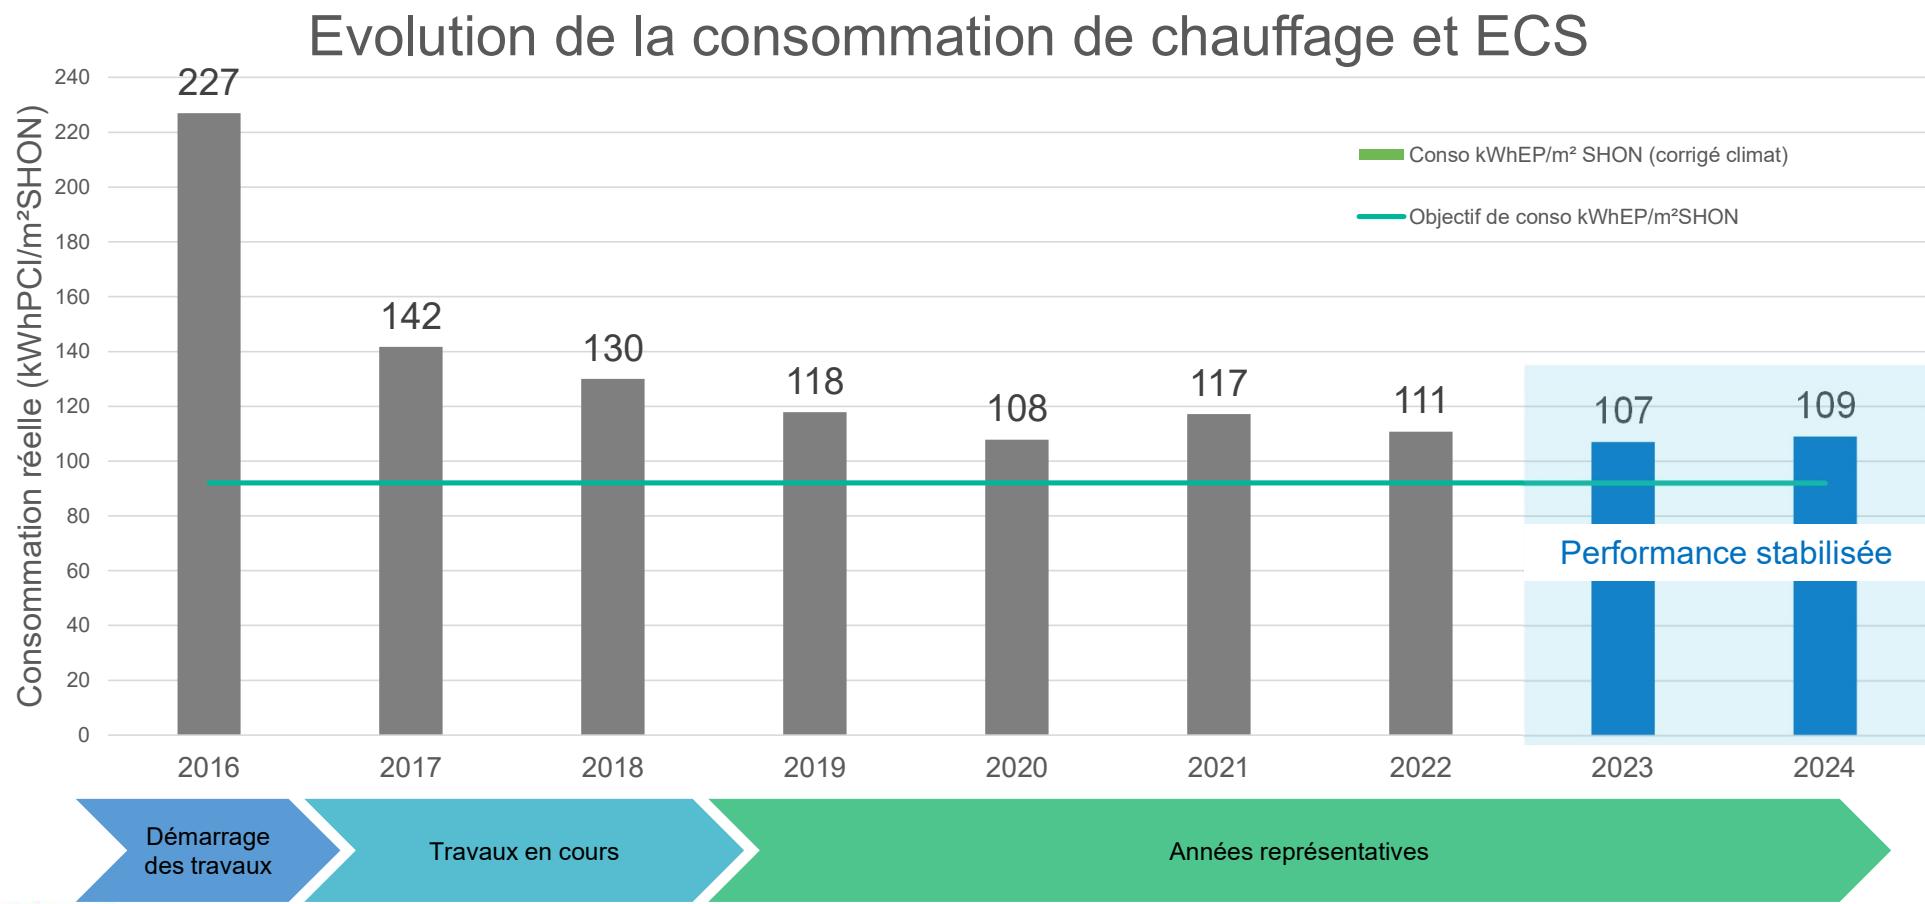
Analyse de la performance du bâtiment après rénovation

Consommations corrigées du climat

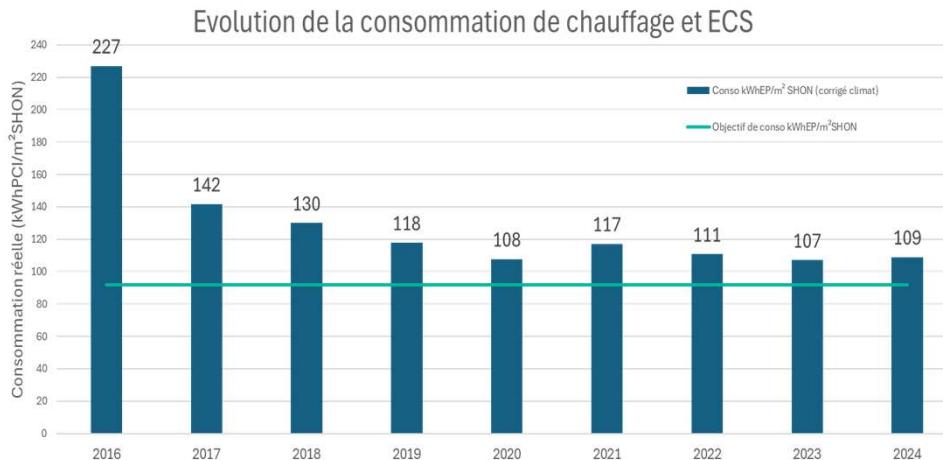
Bilan après huit ans de fonctionnement

La rénovation énergétique a permis une **réduction moyenne des consommations de 53%** entre 2017 et 2024

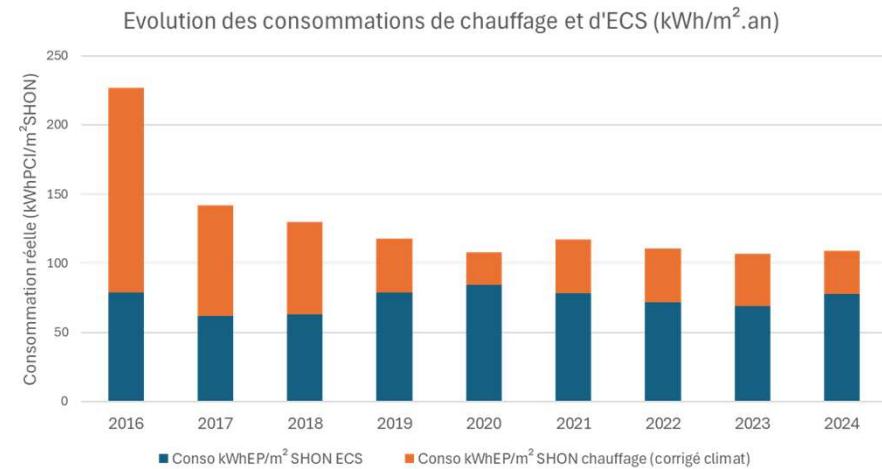
Les consommations de chauffage qui étaient prépondérantes avant rénovations deviennent minoritaires par rapport à celles d'ECS après.

Cette rénovation globale avec chaufferie gaz a permis d'éviter **1000 tonnes de CO₂** entre 2017 et 2024
